UNIVERSIDAD NACIONAL DE CAJAMARCA

TESIS

**ANÁLISIS DE INESTABILIDAD DE TALUDES MEDIANTE EQUILIBRIO
LÍMITE Y ELEMENTOS FINITOS, TRAMO SANTA ROSA– TUCO BAJO
CARRETERA BAMBAMARCA – CENTRO POBLADO TUCO**

2017

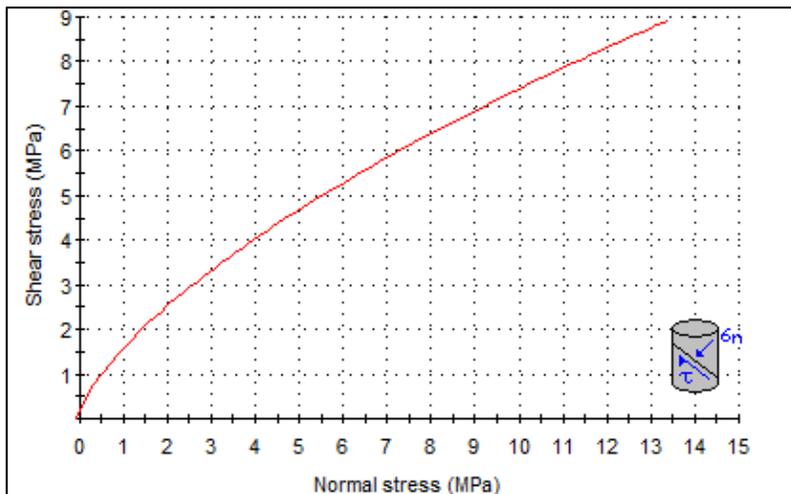
El criterio es válido para evaluar la resistencia de la matriz rocosa, siendo no lineal el criterio donde representa la gráfica de rotura siendo una curva de tipo cóncava. Desarrollado inicialmente para su aplicación a macizos rocosos fracturados sin alterar su matriz rocosa resistente.

Tabla 1 Representación del criterio de Hoek y Brown, en el espacio de tensiones normal y tangencial (Software RocData, Rocscience)

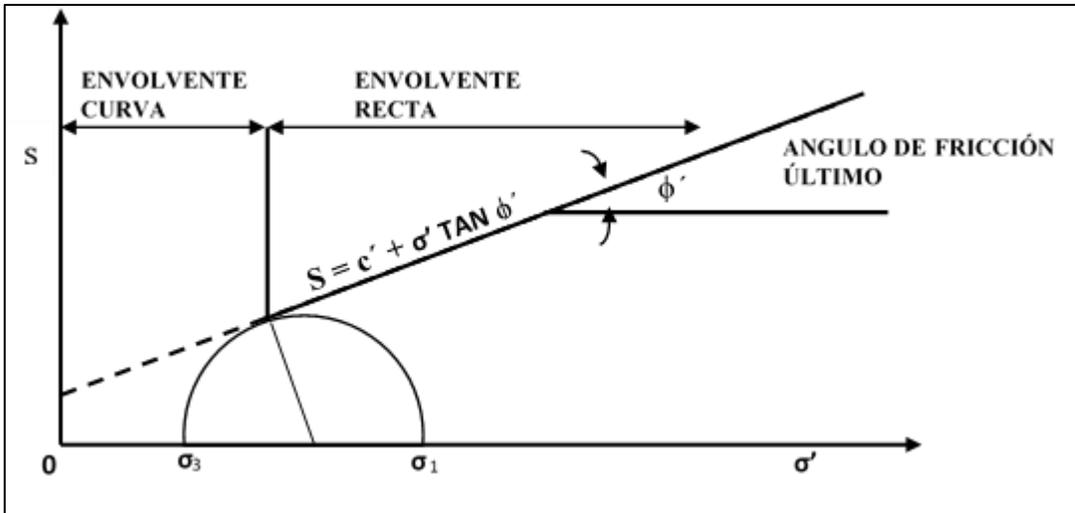
- Resistencia por Fricción ($\tan\phi$): se debe al roce entre partículas cuando están sometidas a esfuerzos normales.
- Resistencia por Cohesión (c): se debe a fuerzas internas físico-químicas que mantienen unidas a las partículas en una masa.

Figura 1 Envolvente de falla, criterio de Mohr–Coulomb (Lambe & Whitman, 1972).

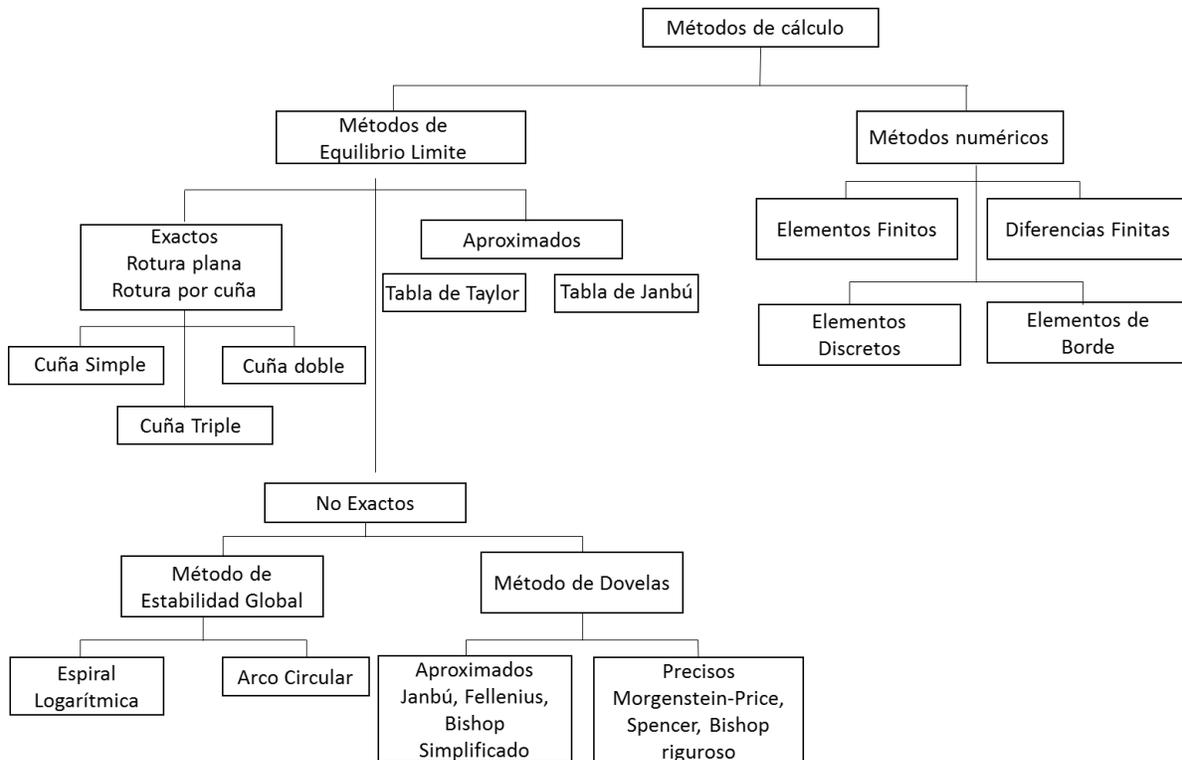
En cuanto a los métodos de análisis usados en problemas de estabilidad, éstos se dividen en dos grandes grupos: los Métodos de Equilibrio Límite y los Métodos Numéricos. Los métodos numéricos son la técnica que muestra la mejor aproximación al detalle, de las condiciones de estabilidad en la mayoría de los casos de evaluación de estabilidad de taludes. Sin embargo, los métodos de límite de equilibrio, son más sencillos de utilizar y permiten analizar los casos de falla traslacional y de falla rotacional, así como las fallas de inclinación (“Toppling”) y las fallas en cuña (Suarez, 2009)

Figura 2 Métodos de análisis de estabilidad de taludes (Suarez, 2009)

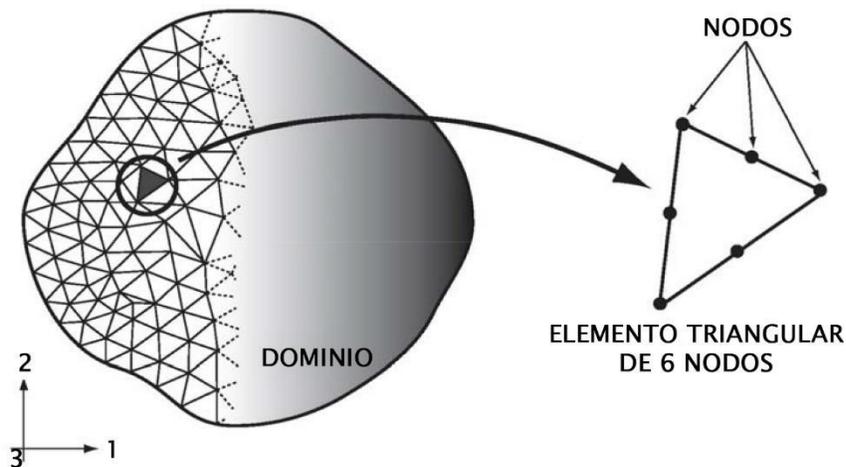
El método de elementos finitos esencialmente divide la masa de suelo en unidades discretas que se llaman elementos finitos. Estos elementos se interconectan en sus nodos y en bordes predefinidos. El método típicamente utilizado es el de la formulación de desplazamientos, el cual presenta los resultados en forma de esfuerzos y desplazamientos a los puntos nodales. La condición de falla obtenida es la de un fenómeno progresivo en donde no todos los elementos fallan simultáneamente (Suarez, 2009).

Figura 3 Metodología de discretización del dominio en elementos finitos. (Bobet, 2010)

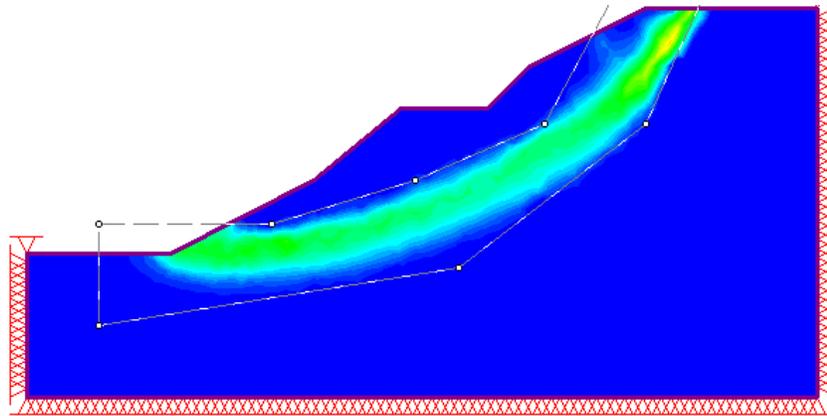
Con elementos finitos el factor de seguridad es evaluado realizando una reducción gradual de los parámetros de resistencia al cortante de los materiales “Strength Reduction Factor (SRF) e induciendo a una falla. Inicialmente, la fuerza de gravedad se aplica en estado elástico para obtener la primera distribución de esfuerzos en todo el talud (Suárez, 2007). Luego, la reducción gradual de la resistencia va a producir un esfuerzo residual en los elementos fallados y así se evalúa la fuerza residual. Así el valor inicial SRF se asume lo suficientemente pequeño para obtener un problema elástico, luego va aumentando etapa por etapa hasta que se desarrolle una falla global del talud (Popescu, Ugai, & Trandafir, 2000).

Figura 4 Modelamiento de una falla en un talud con la metodología del SRF en RS2. (Rocscience, 2016).

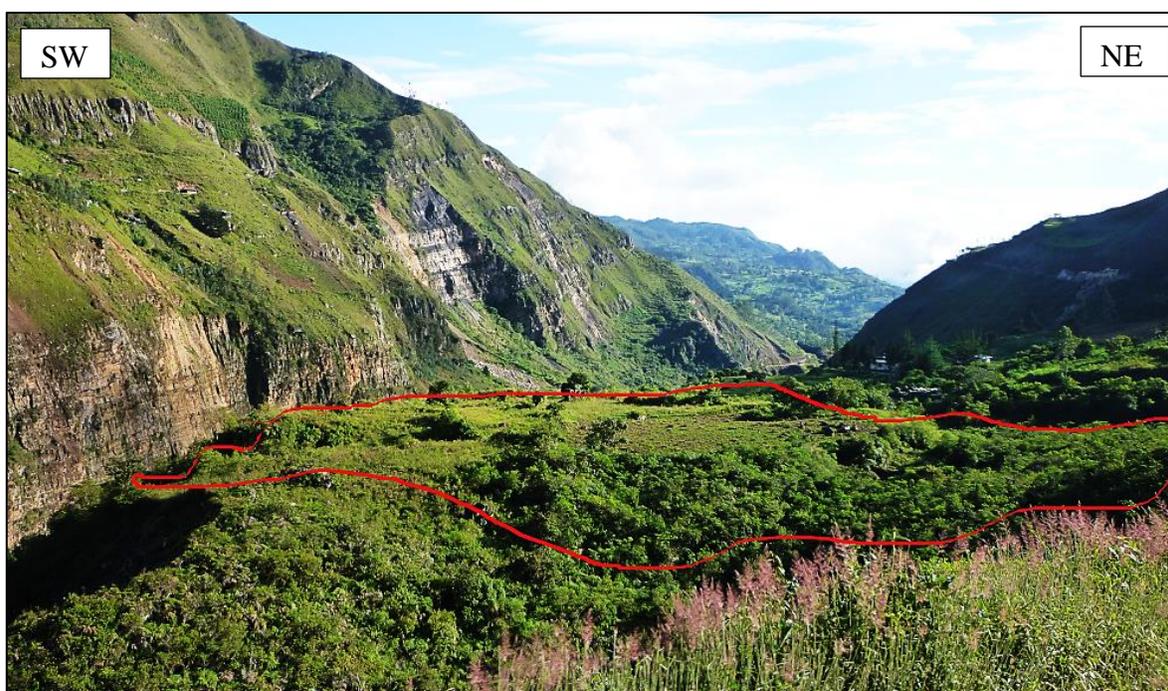
Estas geoformas en el área de estudio ocupan el 4.67% del área total, siendo conformados por remanentes topográficos de la superficie de erosión. Presentan una cobertura de depósitos fluvio-aluviales a márgenes del río Llaucano, con un aspecto de paisajes llanos abiertos. Son aprovechados por los comuneros como áreas de cultivo de plátano y café.

Figura 5 Planicie en la comunidad de Piñipata (E: 782056, N: 9270731)

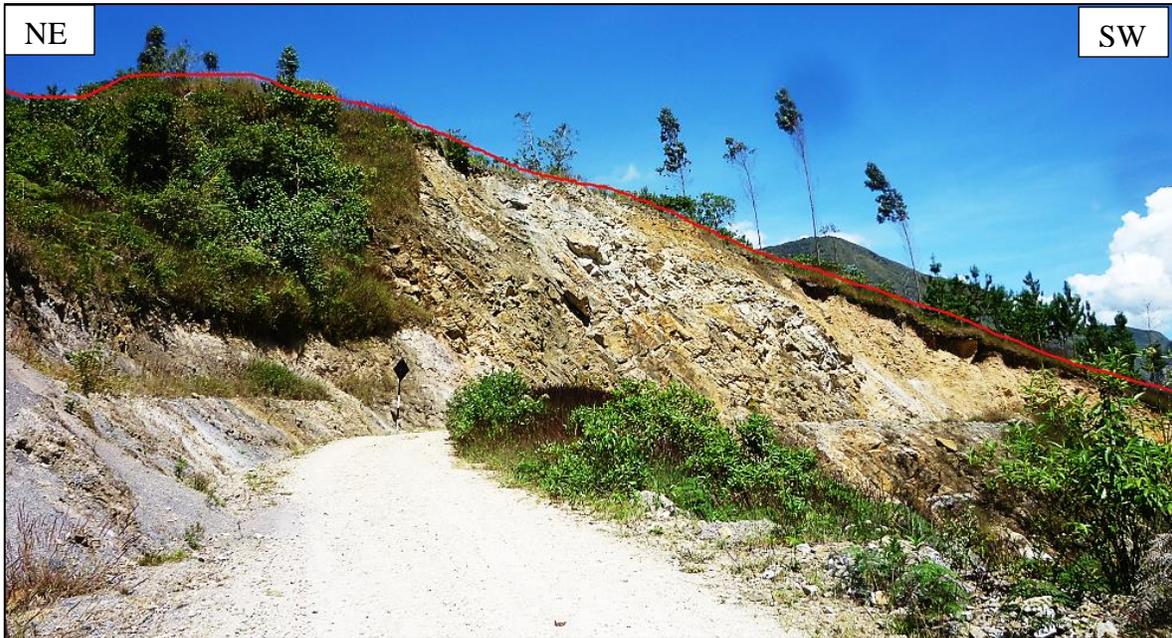
Son las geoformas con más extensión en la zona con 49.50% del área total, se pueden ver en tres tramos de la carretera; dos de los cuales están siendo afectados por procesos geodinámicas de movimientos de masas en las comunidades de Santa Rosa y Piñipata (Km

13+200 hasta Km 13+472.4 y Km 14+188.4 hasta Km 14+765.7 respectivamente) y el tercero desde Km 16+140.3 hasta el final del tramo estudiado (Km 16+626.2).

Figura 6 Lomada en la comunidad de Piñipata (E: 782288, N: 9271408)

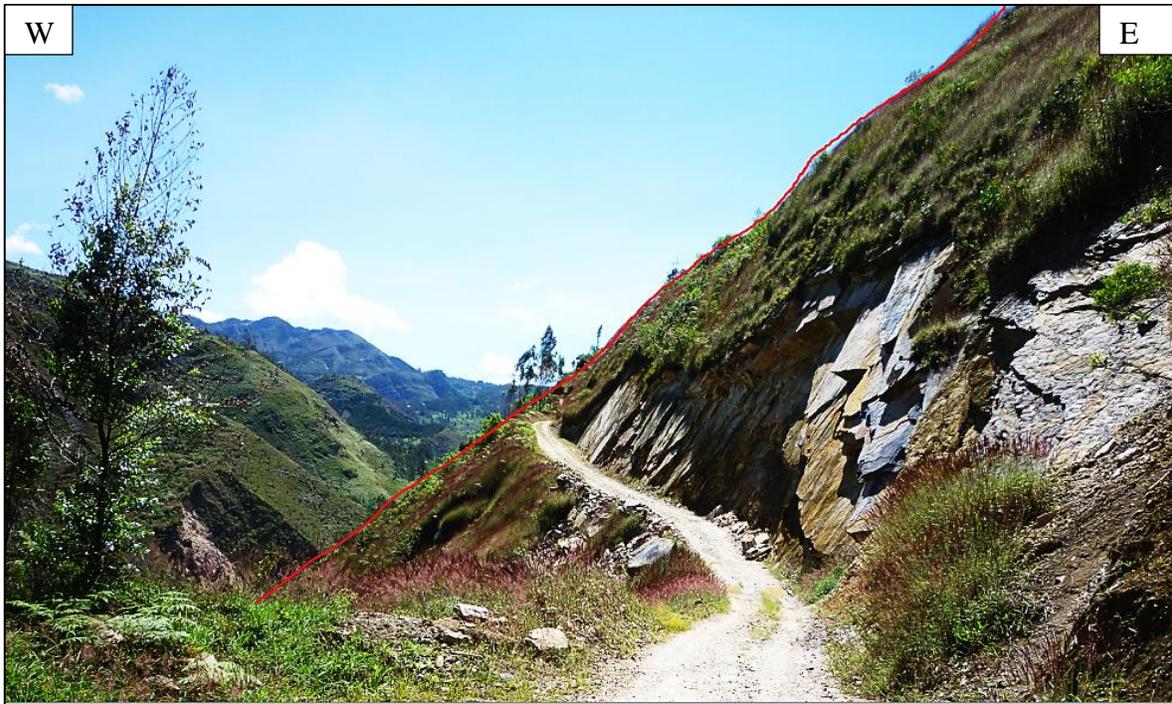
Estas geoformas se encuentran en dos tramos de la carretera (Km 13+472.4 hasta Km 14+188.4 y Km 14+765.7 hasta Km 16+140.3), ocupando una extensión del 45.58% del área de estudio, está constituido litológicamente por areniscas, lutitas y mantos de carbón pertenecientes al grupo Goyllarisquizga; con variaciones en su conformación morfológica, debido a los agentes erosivos y los cambios litológicos y en especial a su comportamiento frente a las deformaciones estructurales que han actuado, los cuales han dado lugar a las geoformas actuales.

Figura 7 Ladera en la comunidad de Piñipata (E: 782056, N: 9270731)

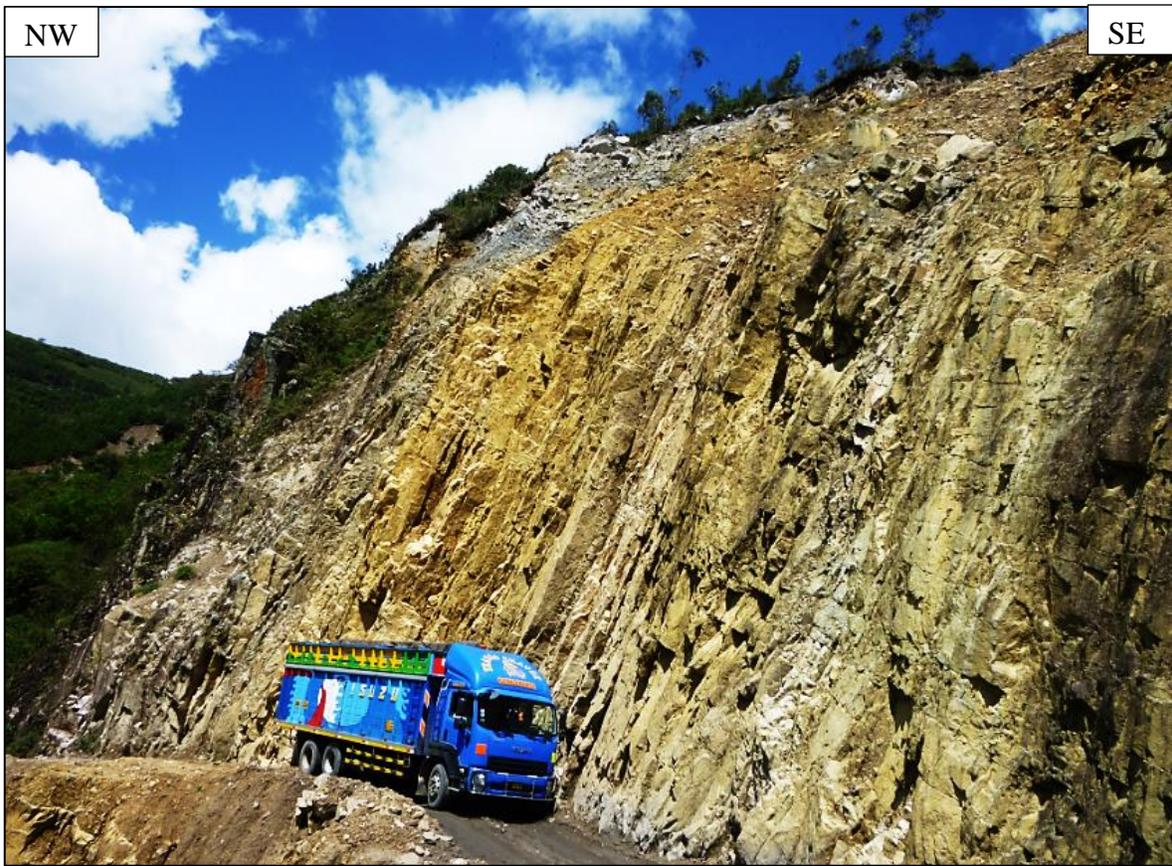
Tramo Km 13+315 a Km 13+451 y Tramo Km 13+571 a Km 14+547: areniscas ferruginosas y blanquecinas de grano medio respectivamente, las areniscas blanquecinas también son visibles en el Km 16+779 a Km 16+826.

Figura 9 Areniscas blanquecinas en Tramo Km 13+571 a Km 14+547

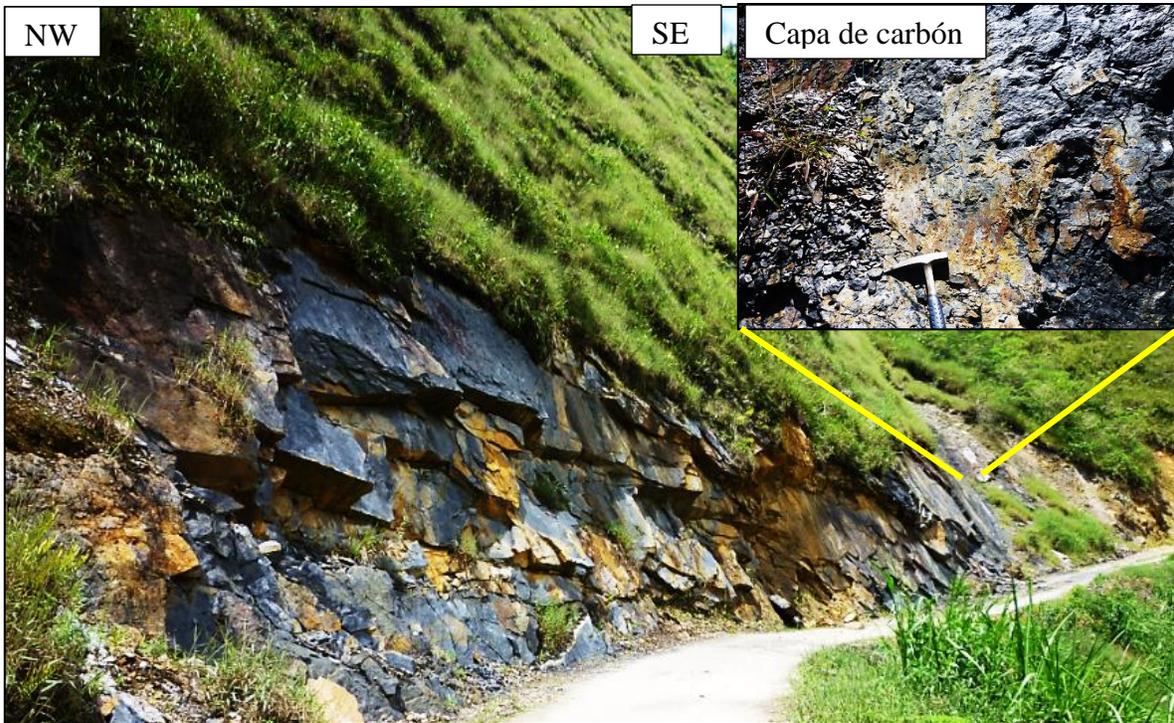
En el Tramo Km 14+685 a Km 16+400, se ven areniscas de grano medio, con una coloración negruzca por estar en contacto con la capa de carbón que la suprayace, en este tramo también hay intercalación de estratos de areniscas con lutitas.

Figura 10 Areniscas negruzcas del Grupo Goyllarisquiza en el Tramo Km 14+685 a Km 16+400, con la presencia de una capa de carbón.

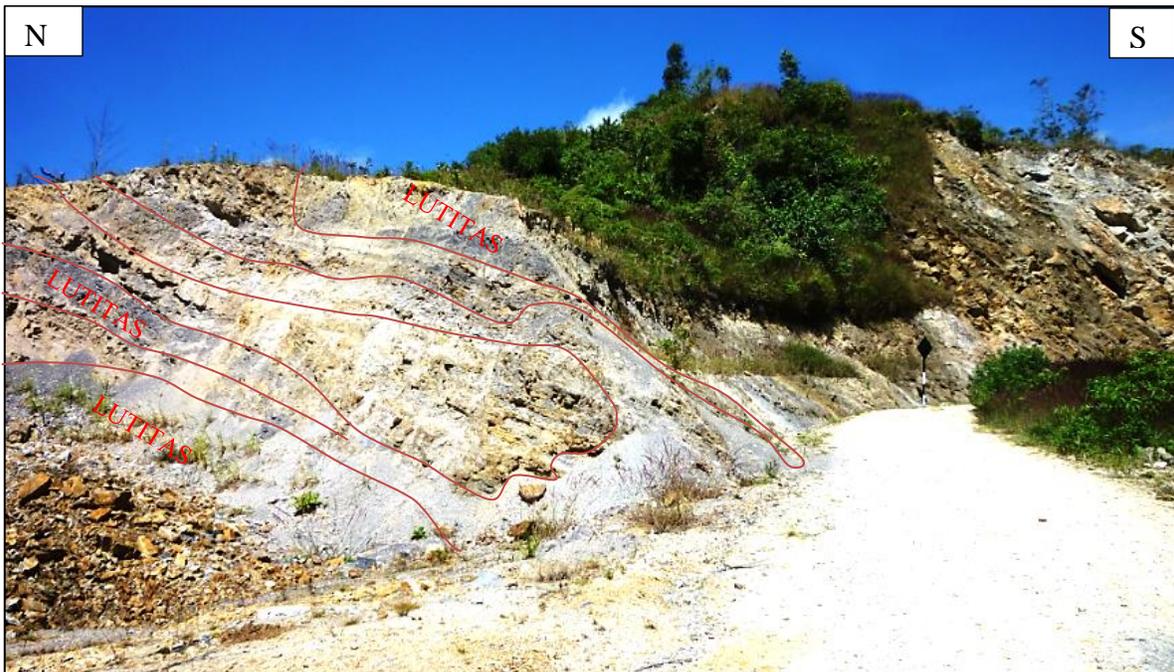
Figura 11 Intercalación de areniscas y lutitas del Grupo Goyllarisquiza en el Tramo Km 14+685 a Km 16+400.

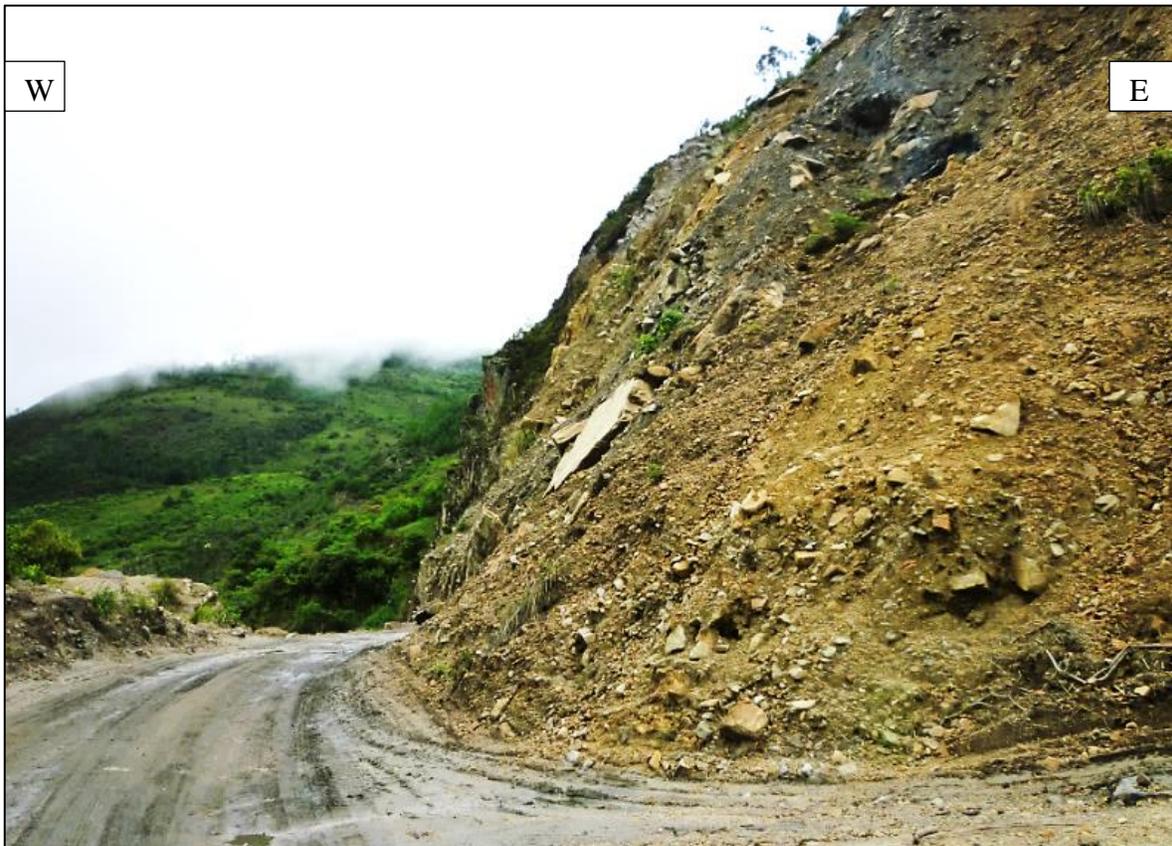
Estos depósitos están constituidos por fragmentos de areniscas angulosos y subangulosos y matriz arenosa y limoarcillosa, presentando una fábrica matriz soportada y en algunos tramos clasto soportado. Se encuentran localizados en las zonas inferiores de las laderas de los cerros y en áreas de poca pendiente. Ocupa una extensión del 30.18 % del total del área de estudio. En el ara de estudio se encuentran en los siguientes tramos: Tramos Km 13+200 a Km 13+315 y Km 13+451 a Km 13+571, zona que está sometida a proceso de movimientos de masas y erosión hídrica por la quebrada Santa Rosa, el deposito está constituido de bloques, cantos y gravas angulosos y subangulosos de areniscas en una matriz arenolimososa; Tramo Km 14+547 a Km 14+685, constituido por fragmentos de areniscas angulosas en una matriz limoarenosa, depositado por acción de la gravedad y en el tramo del Km 16+400 a Km 16+779, en la zona de Tuco Bajo por acción de la gravedad y acción del agua que han depositado fragmentos de arenisca en una matriz arcillo arenosa.

Figura 12 Depósito coluvial en el talud de la carretera (la carretera tiene un ancho de 7m aprox.) en el tramo del Km 14+547 a Km 14+685.

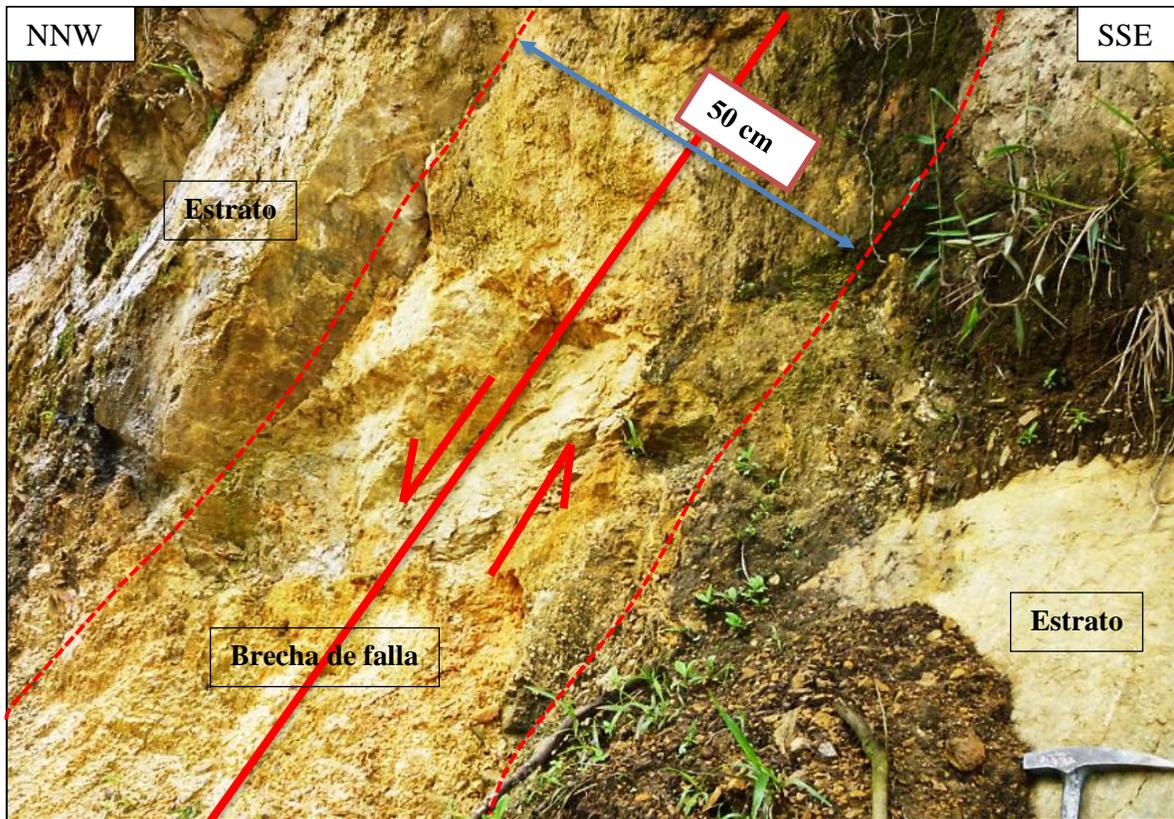
La falla Piñipata 1 corta al talud de carretera de Bambamarca hacia Tuco Bajo, a la altura del Km 14+776 en areniscas del Grupo Goyllarisquizga. Esta falla es del tipo normal, con rumbo de 301°, buzamiento de 53° hacia el NE y pitch de 95°. Es visible la presencia de brecha y milonita, que están siendo erosionados y meteorizados por los agentes meteorológicos, aunque estos procesos no tienen mucha incidencia en la estabilidad del talud, por lo cual no se ha realizado un análisis de este tramo.

Figura 13 Falla Piñipata 1 ubicada a 1 km de la zona urbana de la comunidad de Tuco Bajo, es una falla normal (E: 782402, N: 9271033).

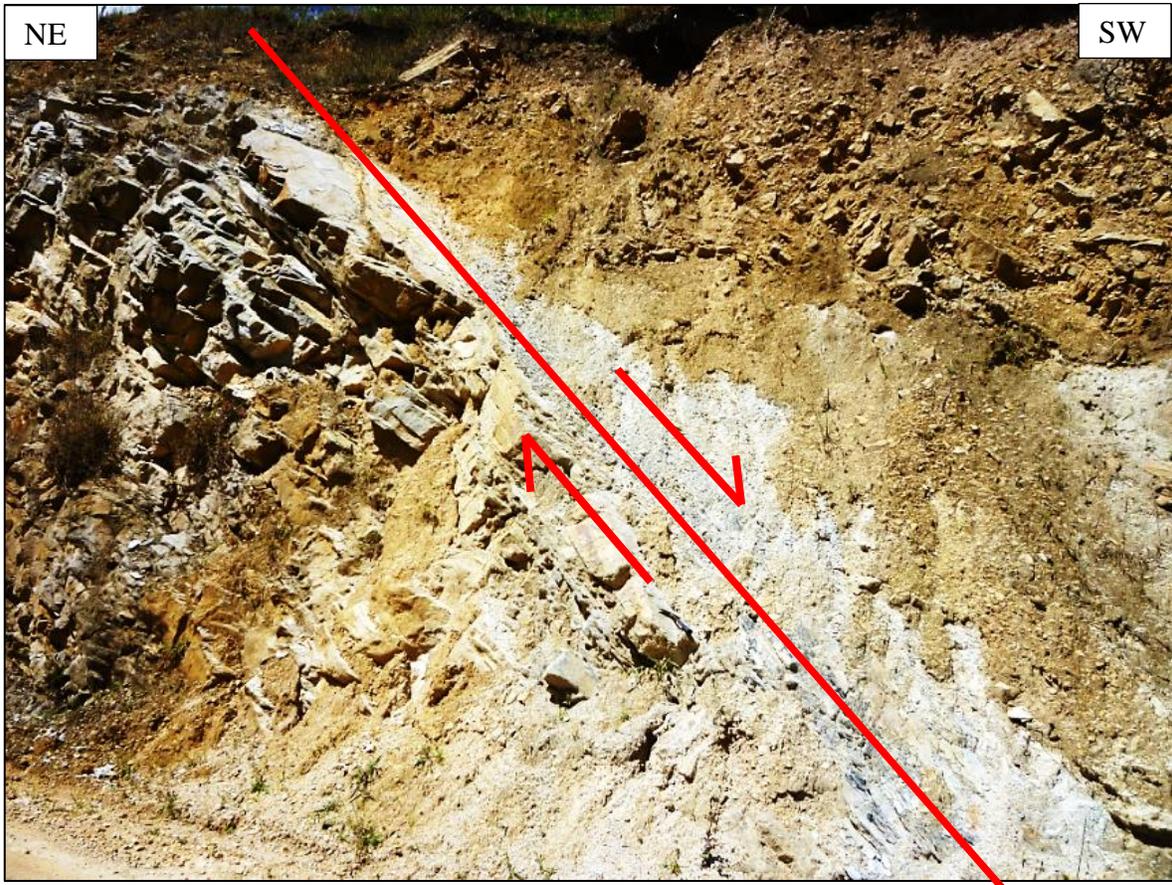
Esta falla es del tipo Normal determinado mediante el análisis de los indicadores cinemáticos presentes en el plano de falla; con rumbo de 166° , buzamiento del plano de falla de 55° hacia el SW y pitch de 133° . El plano de falla es paralela a la estratificación en el bloque piso la roca está fracturada y meteorizada, parte del bloque techo está cubierto con depósitos coluviales.

Figura 14 Falla Piñipata 2 del tipo Normal, ubicada en el tramo de la carretera Bambamarca-Tuco Bajo en el Km 15+515 (E: 782287, N: 9271683).

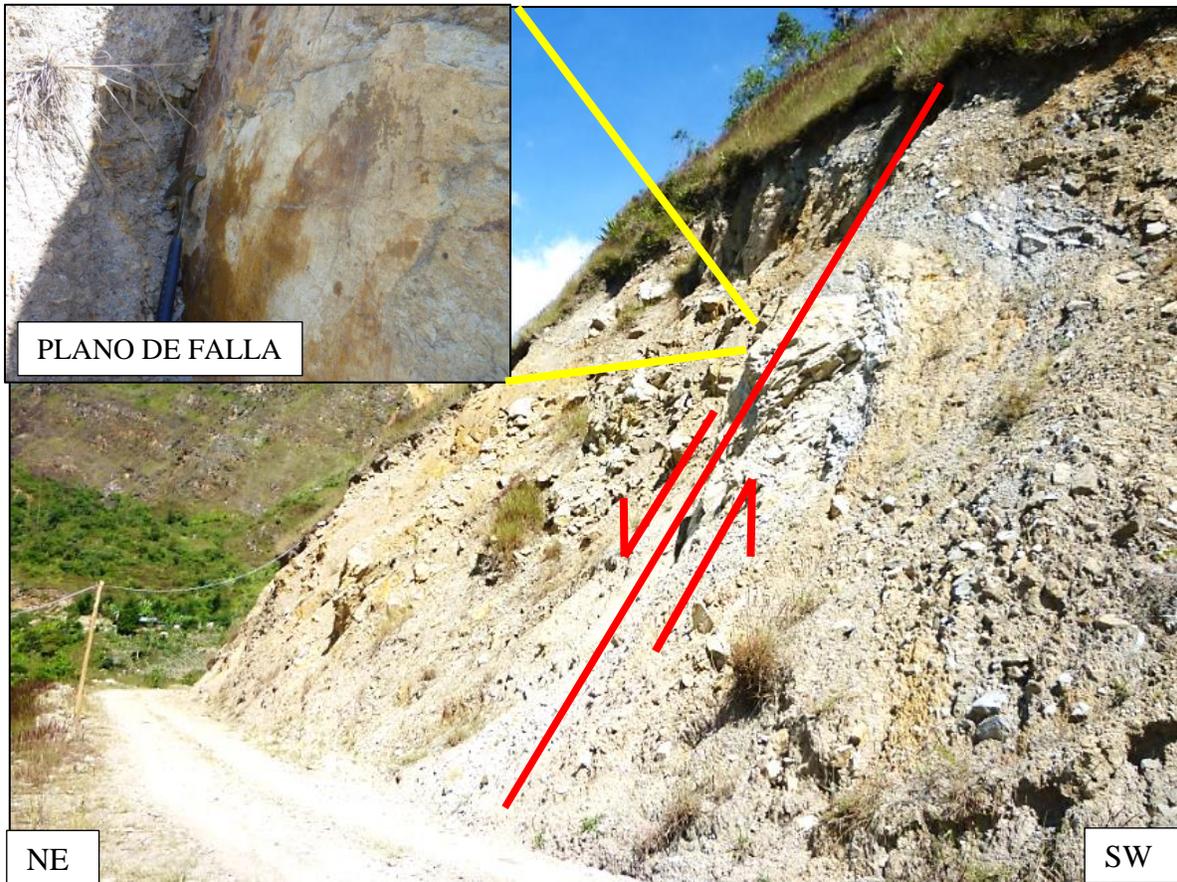
Esta falla es del tipo Normal, determinado mediante el análisis de los indicadores cinemáticos presentes en el plano de falla; tiene rumbo de 24° y con buzamiento de 59° hacia el SE y pitch 83° . A ambos lados del plano de falla, la roca esta craquelada debido a los desplazamientos de los bloques.

Figura 15 Falla Tuco 1 del tipo Normal, ubicada en el tramo de la carretera Bambamaca-Tuco Bajo en el Km 15+774 (E: 782388, N: 9271703).

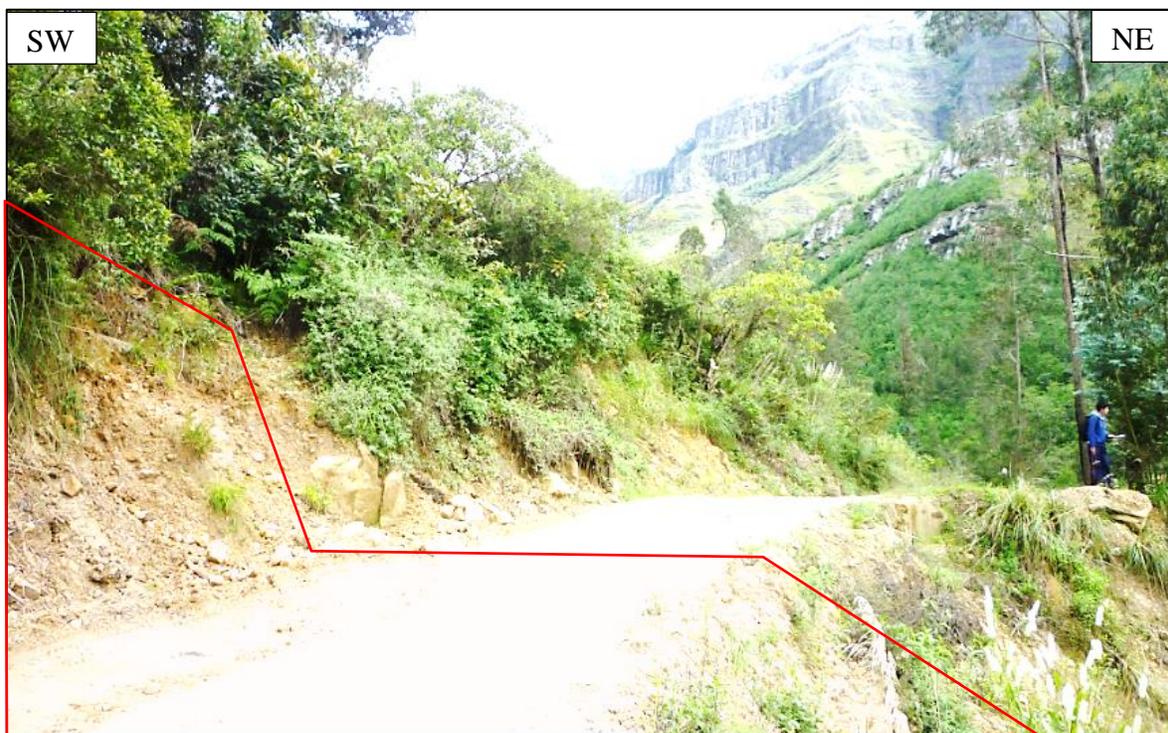
Este talud de suelo según la clasificación SUCS tipo CL (Arcillas inorgánicas de plasticidad baja, con grava, arcillas), levemente meteorizado con alto contenido de humedad; con características de inestabilidad debido a procesos de geodinámica externa al haber flujo lento de detritos y lodo. Hacia el final de éste tramo la carretera está siendo erosionado por el río Rosas. El peligro se intensifica en los meses de diciembre a abril la presencia de las lluvias.

Figura 16 Talud N° 01 (E: 781505, N: 9270195)

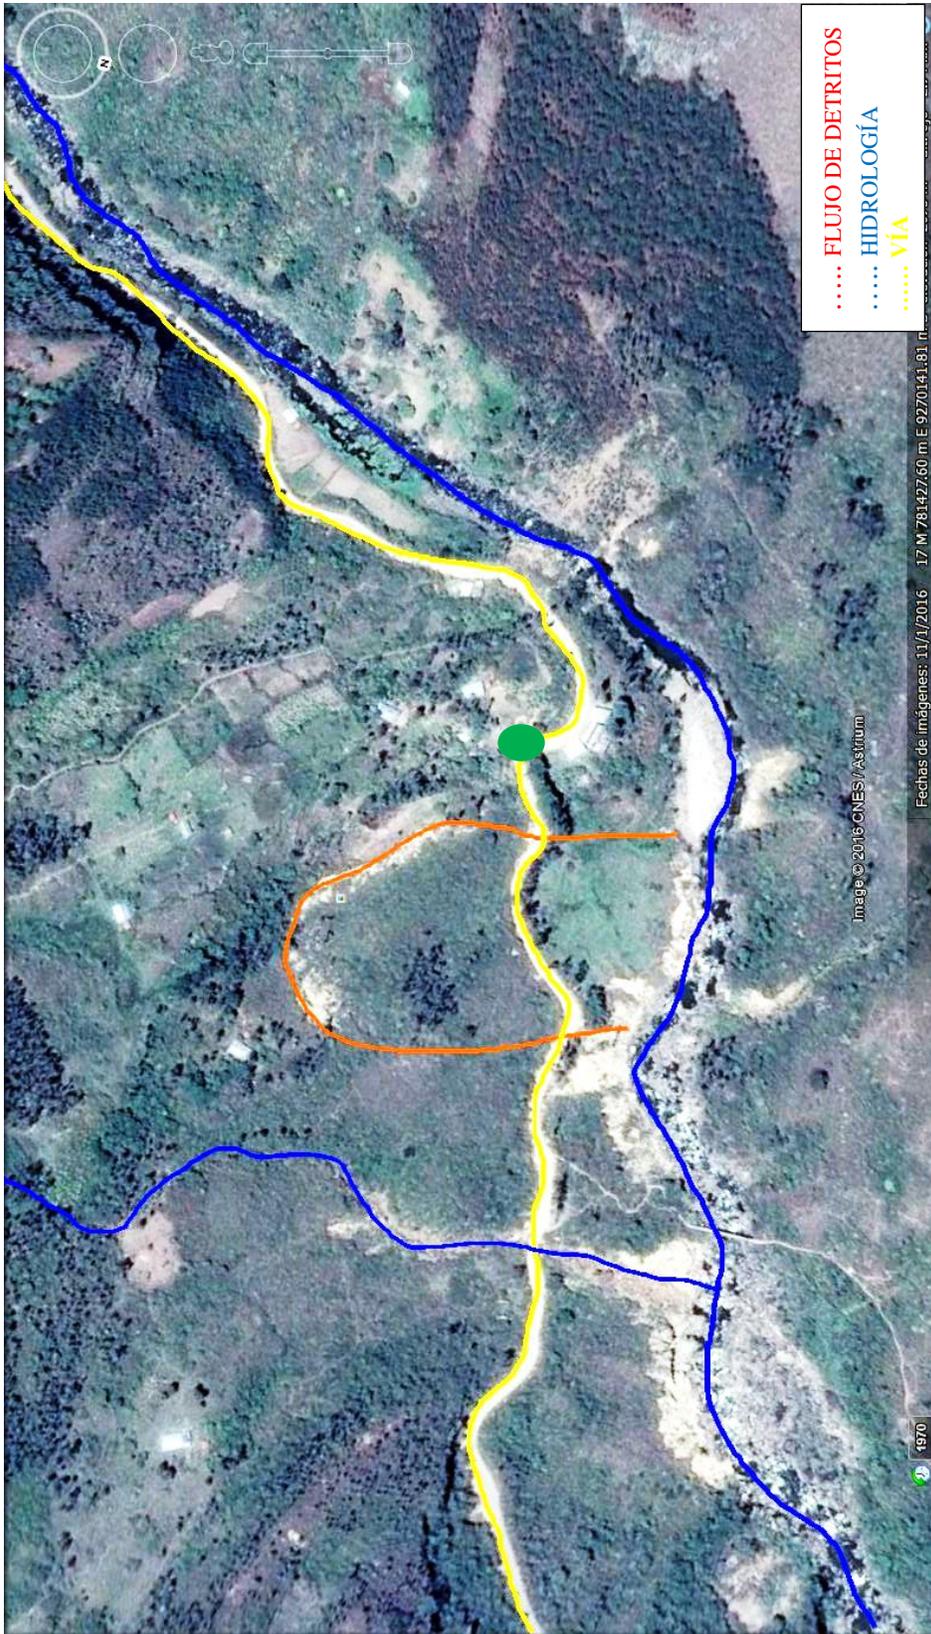
Al inicio del tramo de estudio, en la comunidad de Santa Rosa el talud está siendo afectado por movimiento de masas al haber flujo de detritos que tiene una corona de 50m. aproximados y altura de escarpe de 2.5m., un ancho de 60m. y largo de 200m. La composición de la masa en movimiento consta de bloques y cantos de arenisca en una matriz soportada de arena y arcilla que favorece la infiltración del agua en la temporada de lluvias en los meses de diciembre a abril, cuya saturación y aumento de la presión intersticial del suelo activa el movimiento de masas.

Figura 17 Flujo de detritos en la comunidad de Santa Rosa (E: 781444, N: 9270164) (Google Earth-2016)

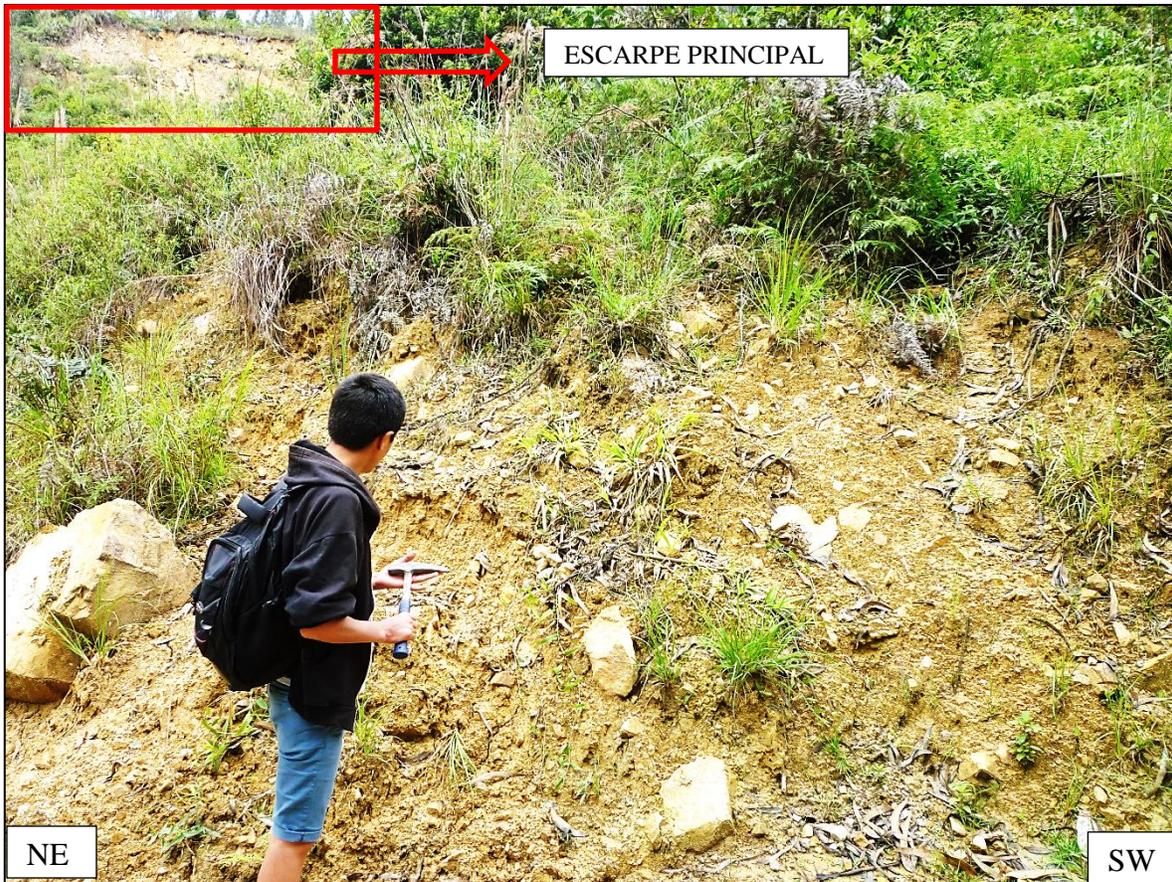
Figura 18 Vista de escarpe principal y cuerpo del flujo de detritos.

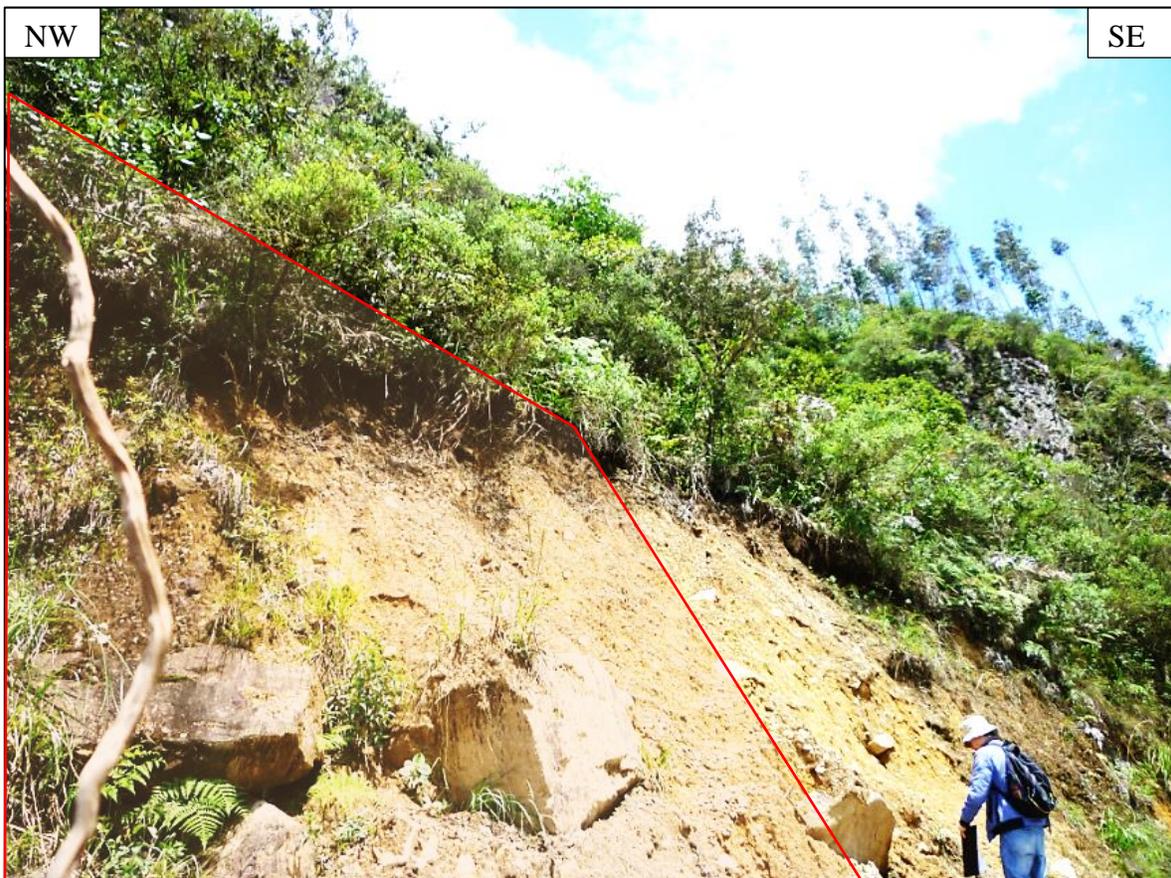
Talud de suelos con cierta estabilidad, según la clasificación SUCS el suelo es de un tipo CL (arcillas inorgánicas de plasticidad baja con arena, gravas y limos), teniendo como basamento

a rocas areniscas del Grupo Goyllarisquizga. Está siendo erosionado por el flujo del agua en la cara del talud, la vegetación en la cabecera del talud lo protege de la erosión hídrica.

Figura 19 Talud N° 02 (E: 781773, N: 9270236)

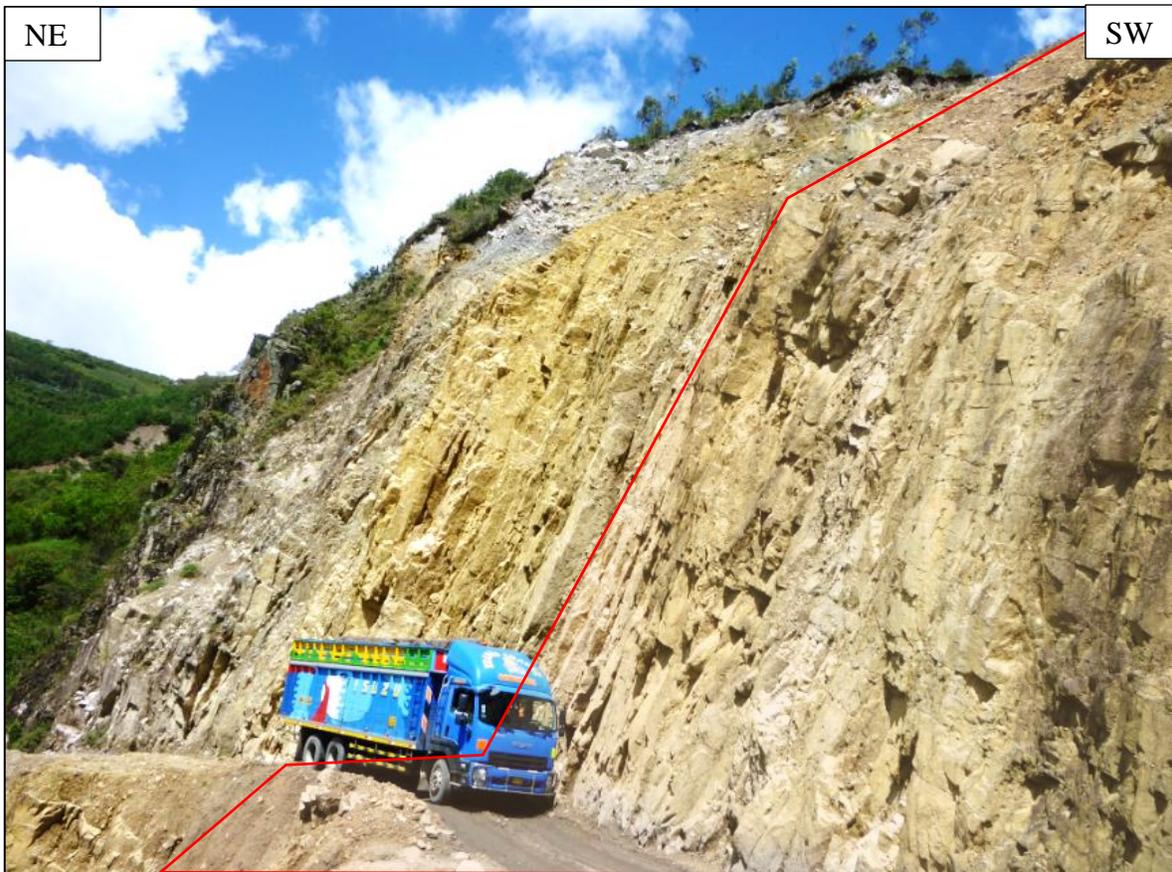
Este talud está en condiciones inestables, litológicamente está conformado por areniscas con alto grado de fracturamiento en bloques tabulares y angulares formado por 4 familias de discontinuidades, las discontinuidades tiene un superficie ligeramente rugosas con una leve meteorización, sobre las arenisca suprayace depósitos de suelos coluviales, con bloques y gravas de areniscas en una matriz arenosa. Geodinámicamente, el fracturamiento del macizo rocoso y la disturbación por la apertura de la carretera generan la caída de rocas y el flujo de suelo hacia la plataforma de la carretera, teniendo como agente detonante al agua producido por las precipitaciones y la sismicidad por el tránsito de vehículos.

Figura 20 Talud N° 03 en macizo rocos de areniscas (E: 781899, N: 9270450).

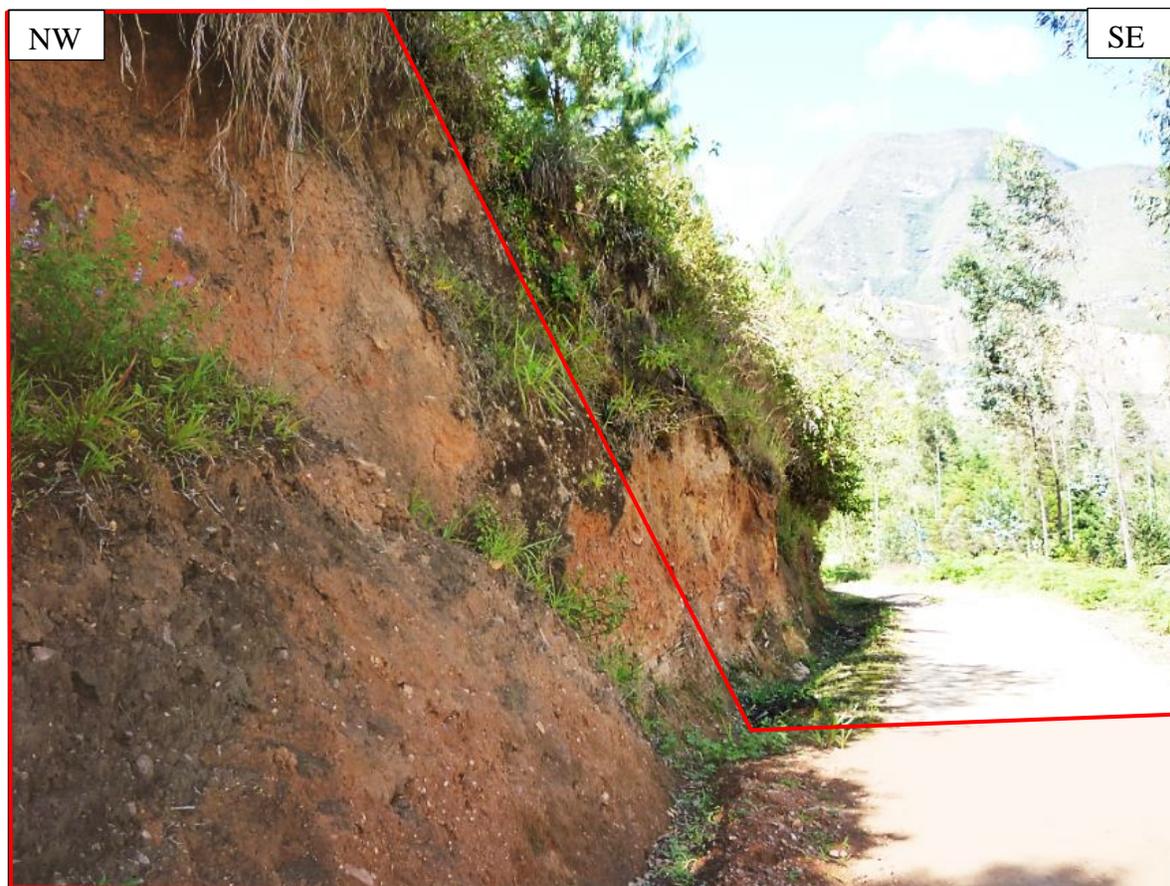
Figura 21 Talud N° 04 (E: 782375, N: 9271166)

Talud de suelos que según la clasificación SUC es un suelo del tipo CL (Arcillas inorgánicas de plasticidad media con arena gruesa a fina), con coloración rojiza debido a la influencia de los óxidos de hierro de las areniscas; con características de inestabilidad debido a procesos de geodinámica externa (flujo de suelo) debido a la erosión hídrica del suelo y la alta

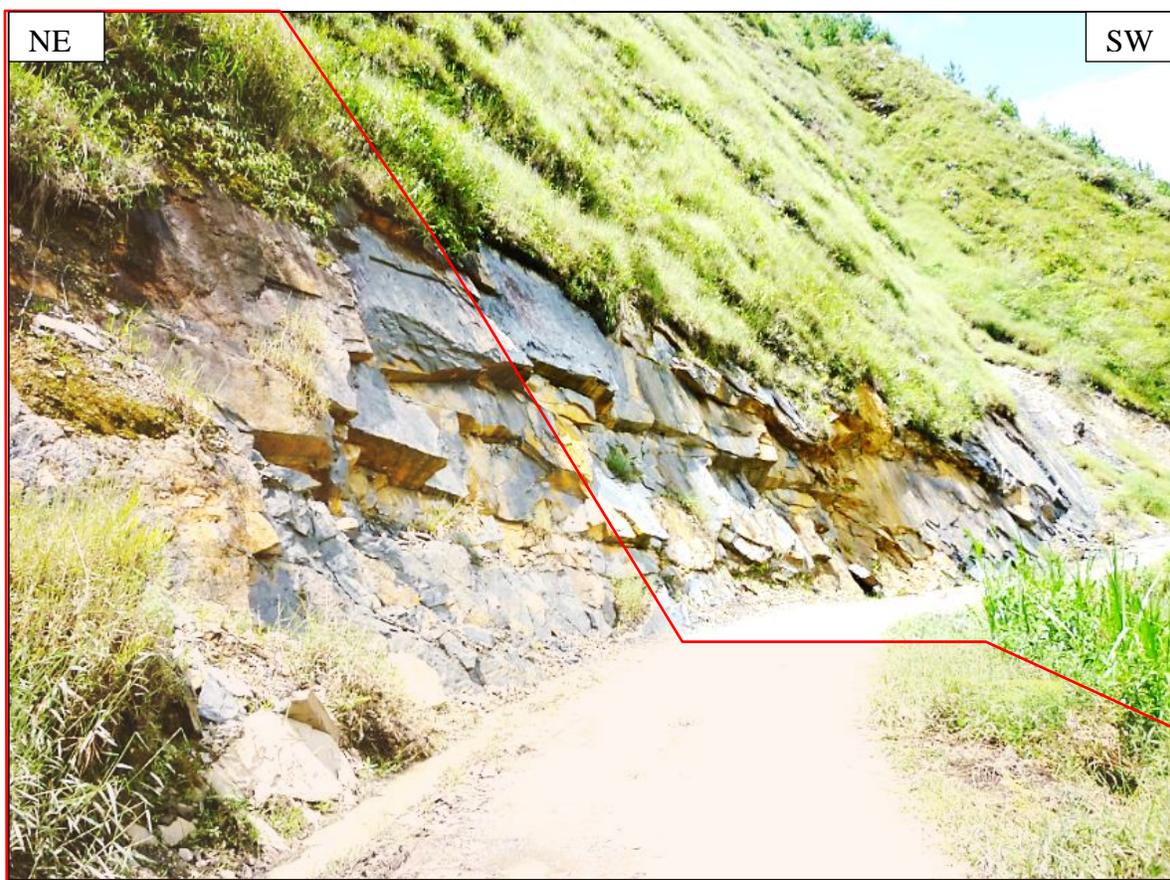
Talud compuesto litológicamente de areniscas de grano medio, con un estrato de 20 cm de carbón al inicio del talud con indicios de inestabilidad, con fracturamiento en bloques cúbicos y angulares con 4 familias de discontinuidades dominantes. Las discontinuidades tienen superficie moderadamente meteorizadas, las superficies de las discontinuidades del carbón son suaves. Geodinámicamente, la alteración de la estabilidad original del macizo rocoso por la apertura de la carretera, la pendiente de la cara del talud con la inclinación de los estratos a favor de la pendiente y la alteración de las superficies de las familias de las discontinuidades producen la caída de rocas, afectando a la plataforma de la carretera.

Figura 22 Talud N° 05 (E: 782352, N: 9271284).
