UNIVERSIDAD NACIONAL DE CAJAMARCA

TESIS

**ANÁLISIS DE INESTABILIDAD DE TALUDES MEDIANTE EQUILIBRIO
LÍMITE Y ELEMENTOS FINITOS, TRAMO SANTA ROSA– TUCO BAJO
CARRETERA BAMBAMARCA – CENTRO POBLADO TUCO**

2017

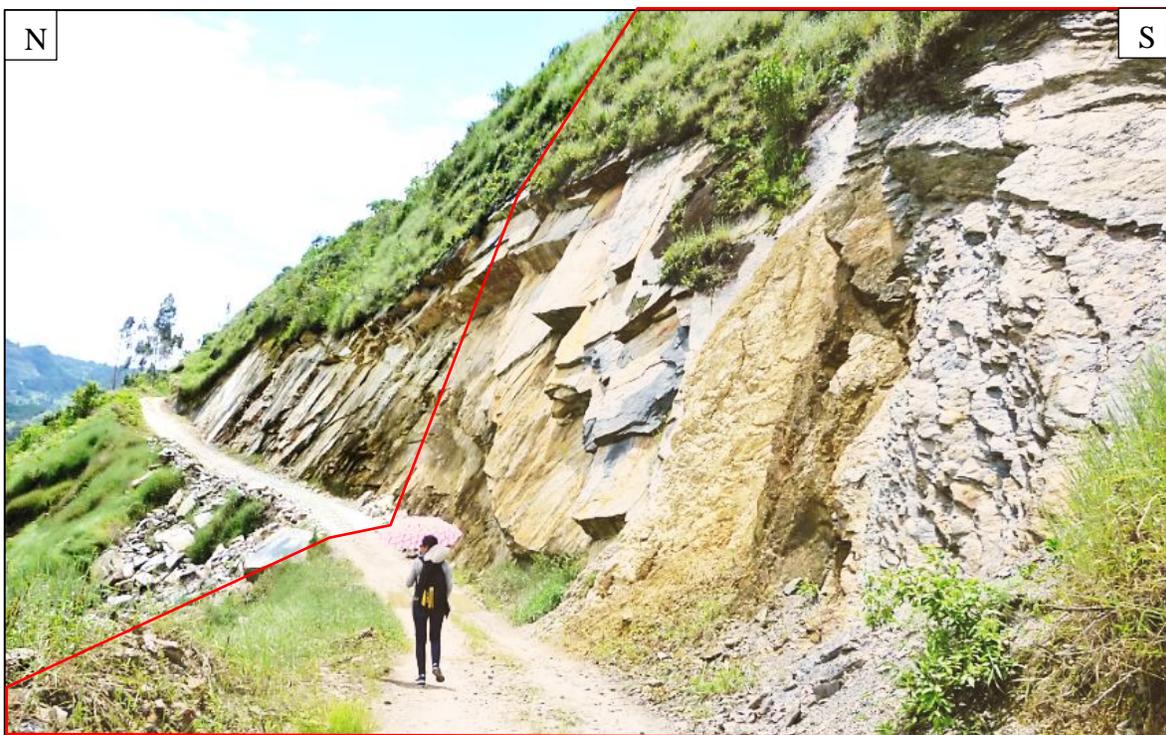
Talud litológicamente compuesto por areniscas de grano medio con indicios de inestabilidad, con fracturamiento en bloques tabulares y angulares con 4 familias dominantes de discontinuidades. Las superficies de las discontinuidades están moderadamente

meteorizadas. Geodinámicamente, la alteración de la estabilidad original del macizo rocoso por la apertura de la carretera, la alta pendiente de la cara del talud con la inclinación de los estratos a favor de la pendiente y la alteración de las superficies de las familias de las discontinuidades producen la caída de rocas, afectando a la plataforma de la carretera de Bambamarca-Tuco bajo, carretera Bambamarca-La Paccha, viviendas y cultivos ubicadas pendiente abajo.

Figura 23 Talud N° 06 (E: 782308, N: 9271398)

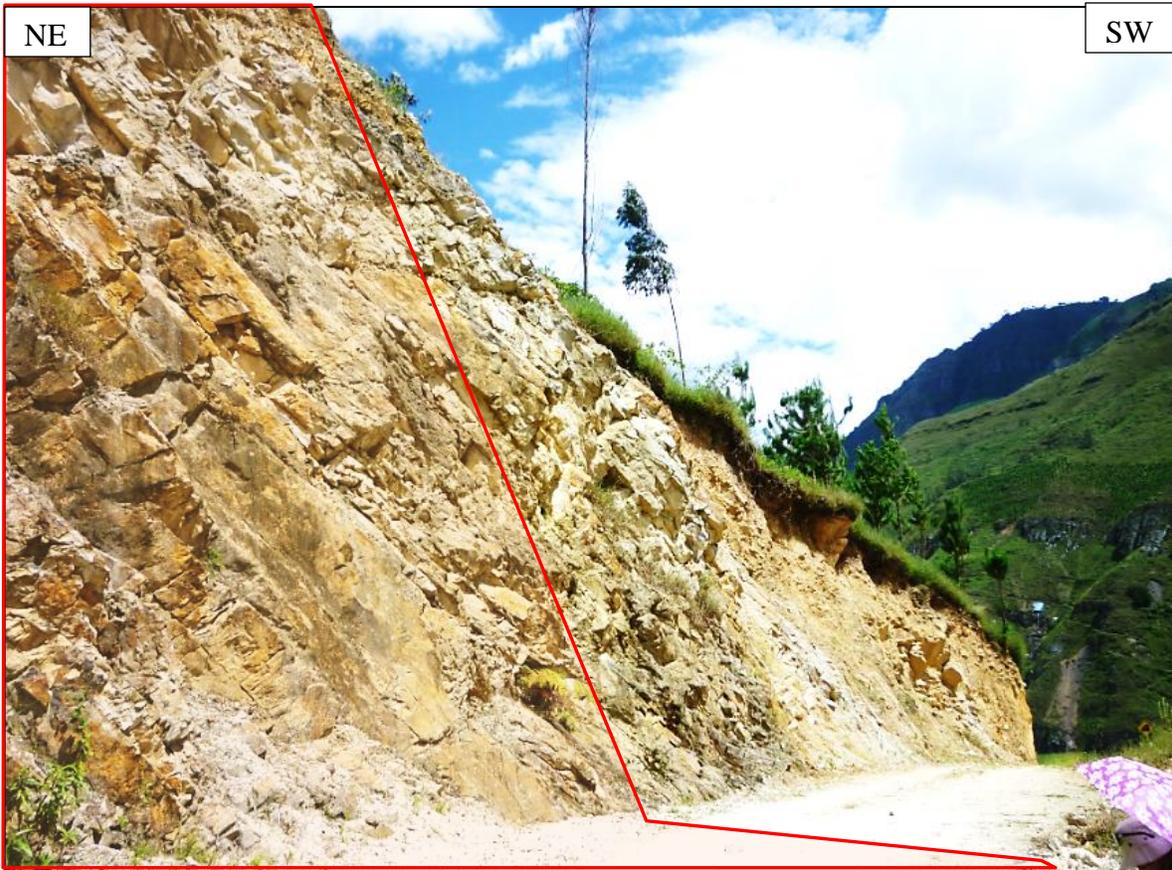
Éste talud está compuesto litológicamente de areniscas de grano medio y estratos delgados de lutitas al inicio del talud, muy fracturado con 5 familias de discontinuidades dominantes. Las discontinuidades tienen superficies moderadamente meteorizadas y ligeramente suaves. Geodinámicamente, la alteración de la estabilidad original del macizo rocoso por la apertura de la carretera, el alto fracturamiento (con más notoriedad en la parte superior de la cara del talud) y la alteración de las superficies de las familias de las discontinuidades producen la caída de rocas, afectando a la plataforma de la carretera.

Figura 24 Talud N° 07 (E: 782305, N: 9271698).

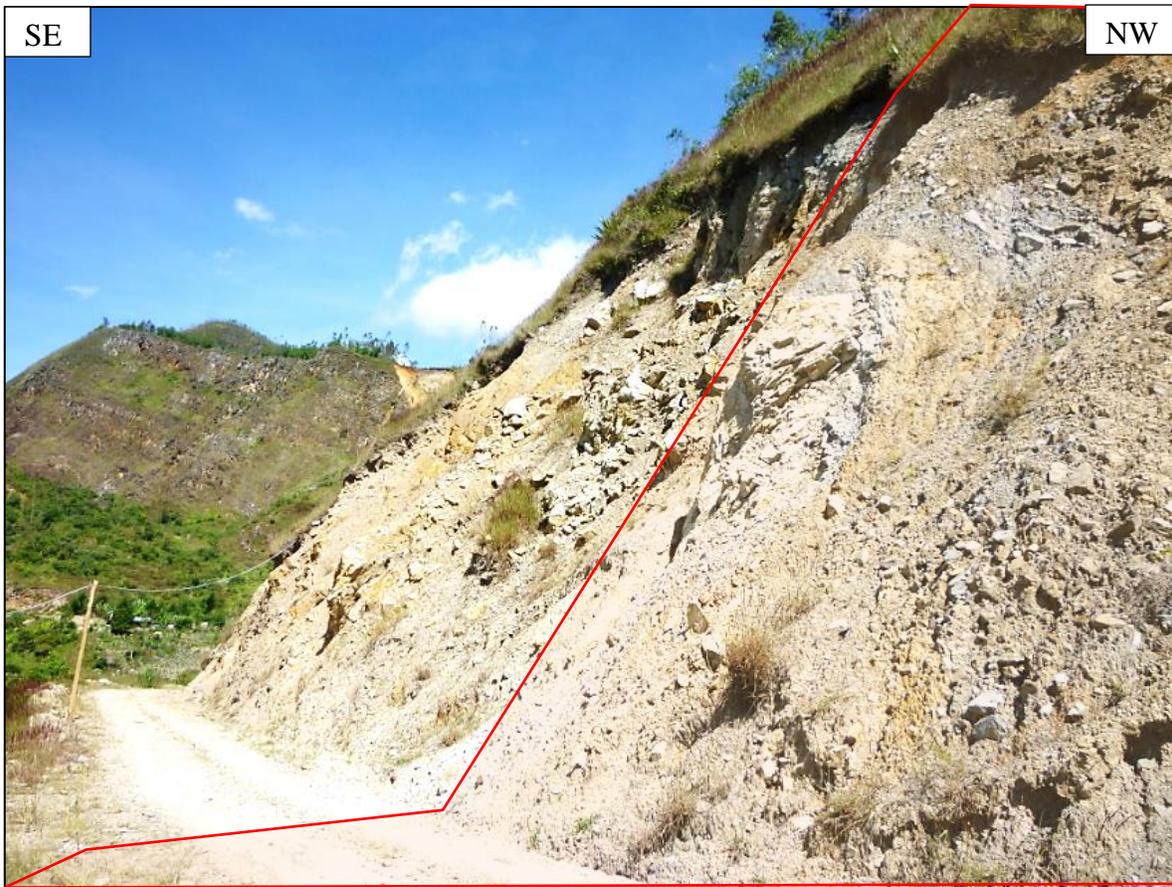
Talud compuesto litológicamente solo de areniscas al inicio del tramo pero hacia la mitad y final del tramo los estratos de areniscas van adelgazando (pasando de 20 cm a 10cm) con intercalación de lutitas de 25 cm de grosor en ciertos tramos. El grado de fracturamiento es alto debido a la acción de la falla local Tuco 1, las discontinuidades tienen superficies moderadamente meteorizadas y muy lisas, siendo baja la resistencia del macizo rocoso.

Figura 25 Talud N° 08 (E: 782356, N: 9271747).

Geodinámicamente, la alteración de la estabilidad original del macizo rocoso por la apertura de la carretera, la pendiente de la cara del talud y la alteración de las superficies de las discontinuidades por la acción del agua disminuyen la resistencia del macizo rocoso, produciéndose la caída de rocas y suelos afectando la plataforma de la carretera.

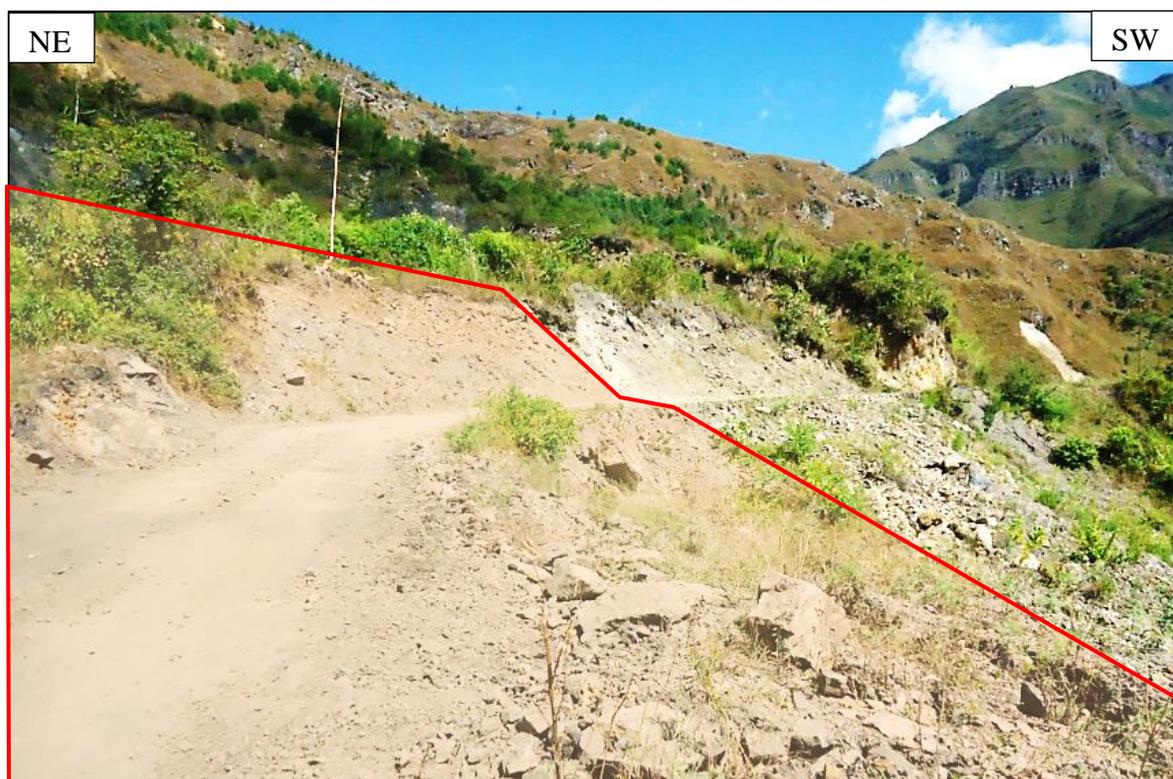
Talud de suelo y roca, el tipo de suelo según la clasificación SUCS es ML (Limo inorgánico de plasticidad media con arena fina a gruesa) en un deposito coluvial infrayaciendo areniscas del Grupo Goyllarisquizga, parte del tramo tiene características de inestabilidad debido al movimiento de masas al haber un deslizamiento del tipo rotacional que afecta a la cabecera y plataforma de la carretera, las condiciones de inestabilidad se incrementa en la temporada de lluvias.

Figura 26 Talud N° 09 (E: 782718, N: 9271427).

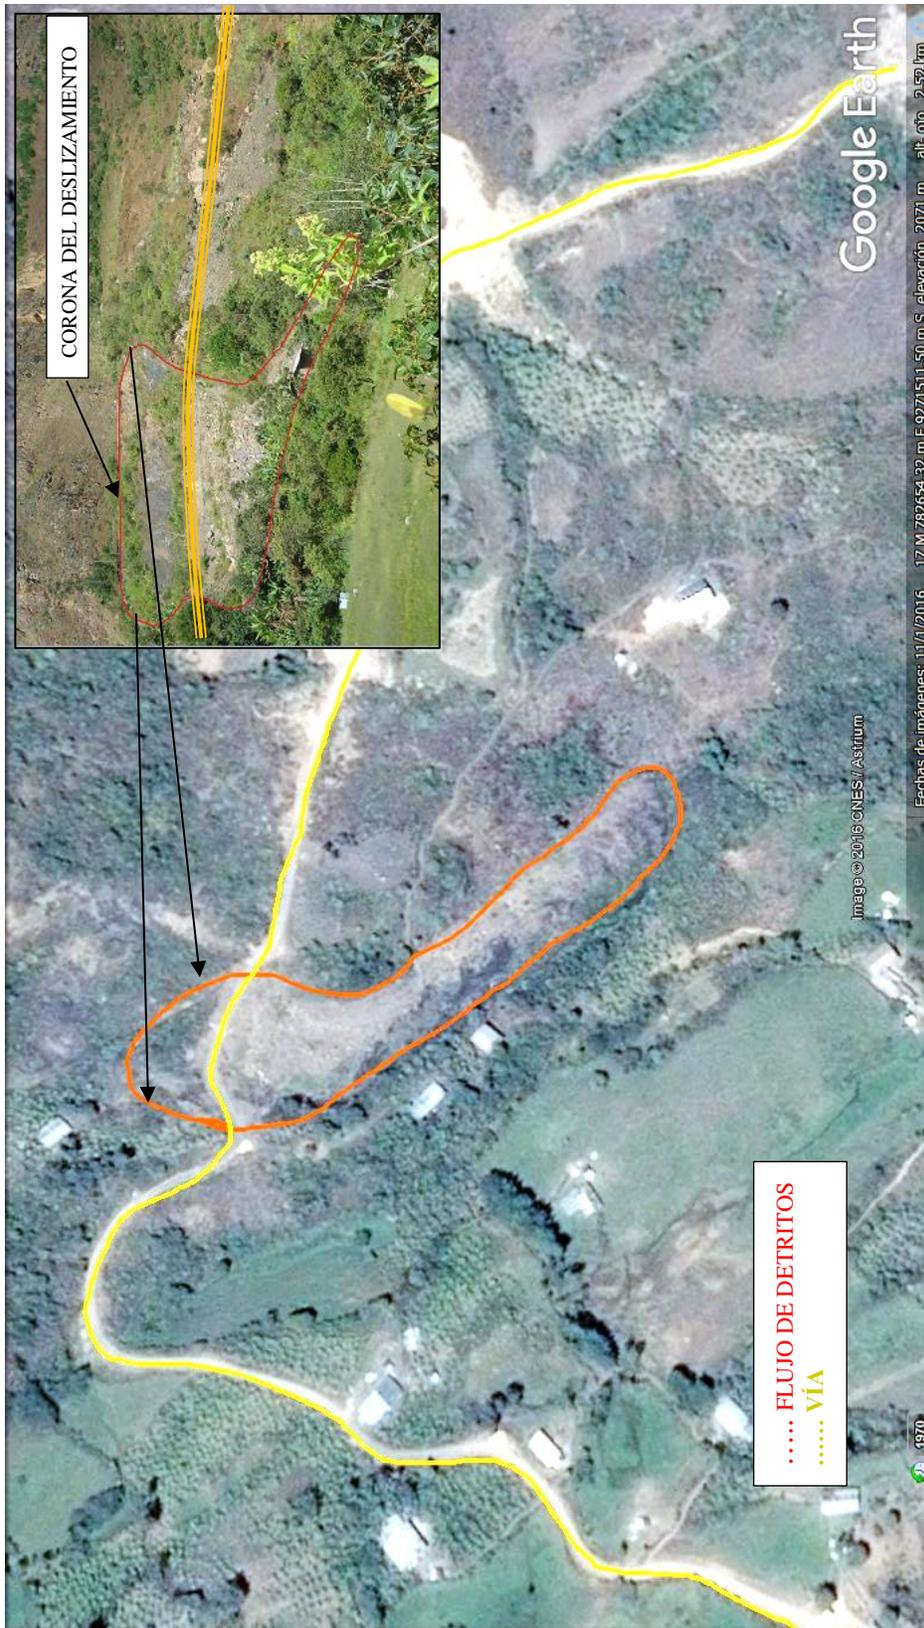
Hacia el final del tramo de estudio, en la comunidad de Tuco Bajo el talud está siendo afectado en una longitud de 80m. por movimiento de masas al haber un deslizamiento rotacional que tiene una corona de 50m. aproximados y la altura del escarpe de 1.5m., tiene un ancho de 70m. y un largo de 210m. La composición de la masa en movimiento consta de bloques y cantos de areniscas en una matriz soportada de arena y limo cuya saturación y aumento de la presión intersticial del suelo en las temporadas de lluvias activa el movimiento de masas.

Figura 27 Deslizamiento rotacional en la comunidad de Tuco Bajo (E: 782721 N: 9271430)
(Google Earth - 2016)
